M.Sc.Dr. Khagani Huseynov

Hasta Bilgileri:

Patient History: The patient consulted to the clinician with a slight pain during chewing and inbalanced crown upon the implant. As a result of the examination the broken implant has detected.

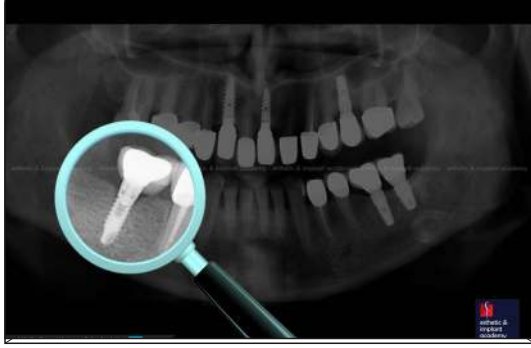
Molar bölgeye küçük çaplı implant yapıldığı için (D3,3) yıllar sonra implantta boyun kırığı oluşmuştur. İmplant kaldırılacak ve yerine yeni implant planlanacaktır.

Mounting small diametered implant (D3,3) has resulted with neck fracture after years. Implant will be removed and the new implant will be planned.

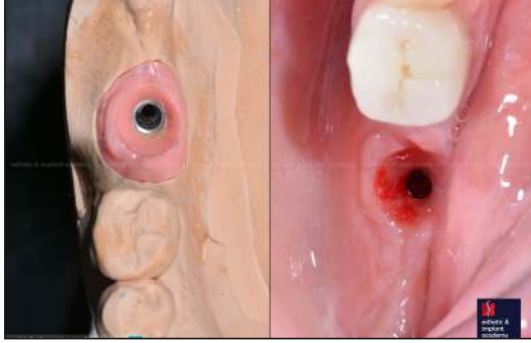
3 ay sonra küçük cerrahi işlemle iyileşme başlığı bağlandı ve tekrar 1 ay beklenildi. Kapalı kaşık tekniğiyle ölçü alındı. Çıkış profilinin görüntüsü ve alçı modele taşınması.

After three months, the gingiva former has placed with a minor surgery and the patient was left for recovery for a month. Single tray impression technique has used for measurement. The image of emergence profile and transferring to plaster model.

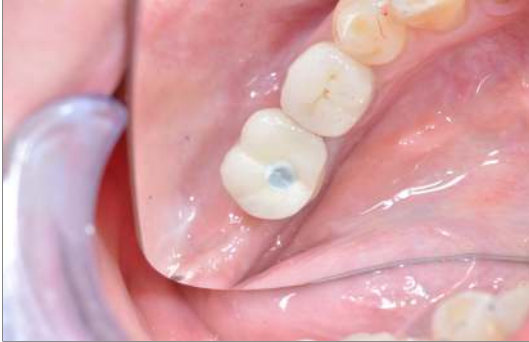
Metal-seramik kron yapıldı, extra-oral abutmente semantasyon oldu, 25N/cm torkla implanta bağlandı.

Metal-ceramic crown implemented, extra-oral abutment cementation prepared and attached to the implant with 25 N/cm torque.

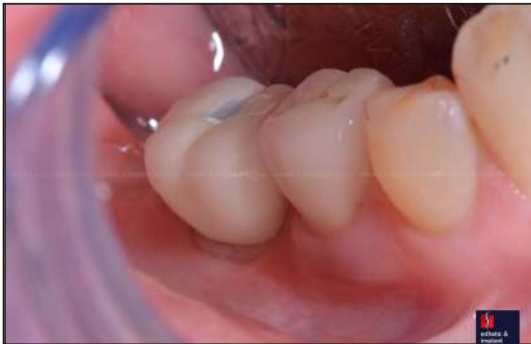
Kron ve diş eti uyumu gayet iyi. Oklüzyon, hastanın konforuna uygun ayarlanmıştır.

Crown and gingiva adaptation is very well. Occlusion has fixed for the comfort of the patient.

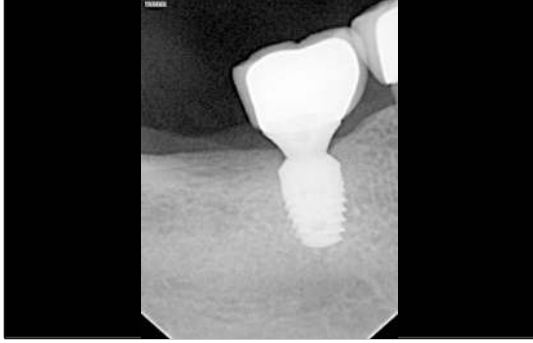
Hastanın 2 yıl 8 ay sonraki muayene görüntüsü. Herhangi bir kemik erimesi gözlenmediği gibi, tam tersine, implant çevresindeki kemik oluşumu artmıştır.

The x-ray after 2 years 8 months. There is no sign of osteolysis, on the contrary, osteogenesis increase observed in the implant circuit.
